**MAPA DE RIESGO PARACUELLOS
DEL JARAMA**

1.- INTRODUCCION

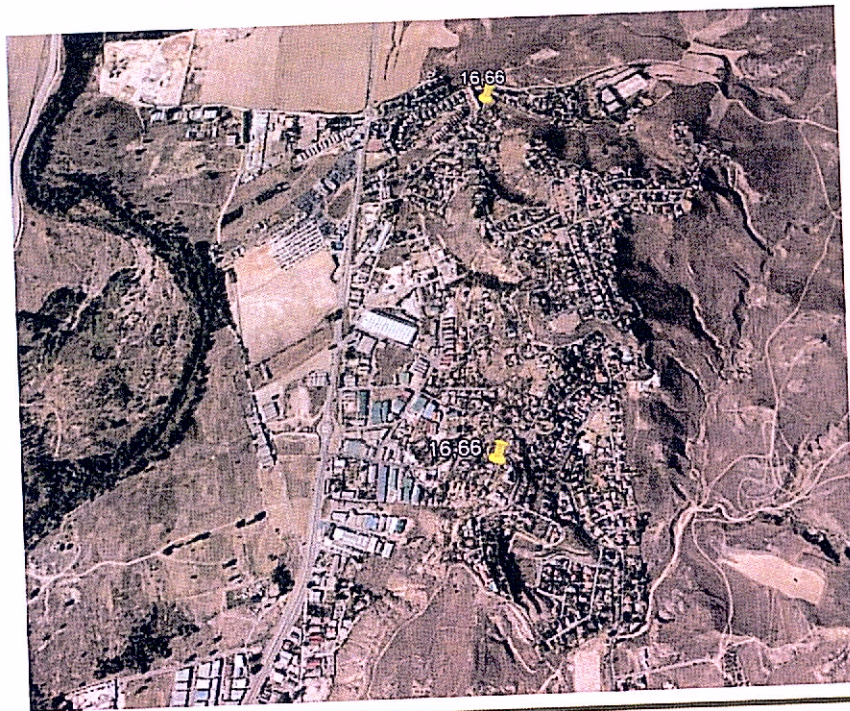
URBANIZACION ALTOS DEL JARAMA

Como se puede ver el grado de infestación actual es medio es una zona urbanizada en la que encontramos zona verdes y la zona perimetral de cinturón del municipio, más antigua que otras zona urbanizadas pero con una población menos concentrada de población al tratarse de viviendas individuales por este motivo el grado de infestación no llega a ser tan elevado como en el casco urbano

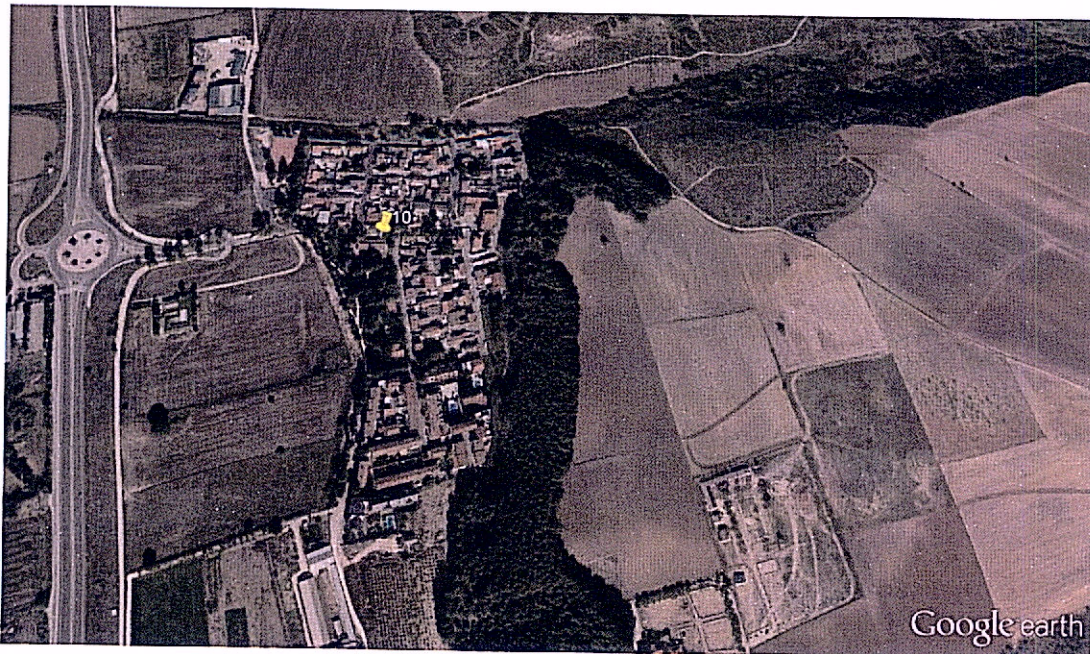
BELVIS DE JARAMA

El grado de infestación de esta zona es medio, como ya se ha indicado Belvis posee dos condicionantes para tener mayor población de roedores una es la existencia de zonas verdes y la del río, pese a todo ello el grado de infestación no es de los mas alto a no poseer una concentración elevada de población.

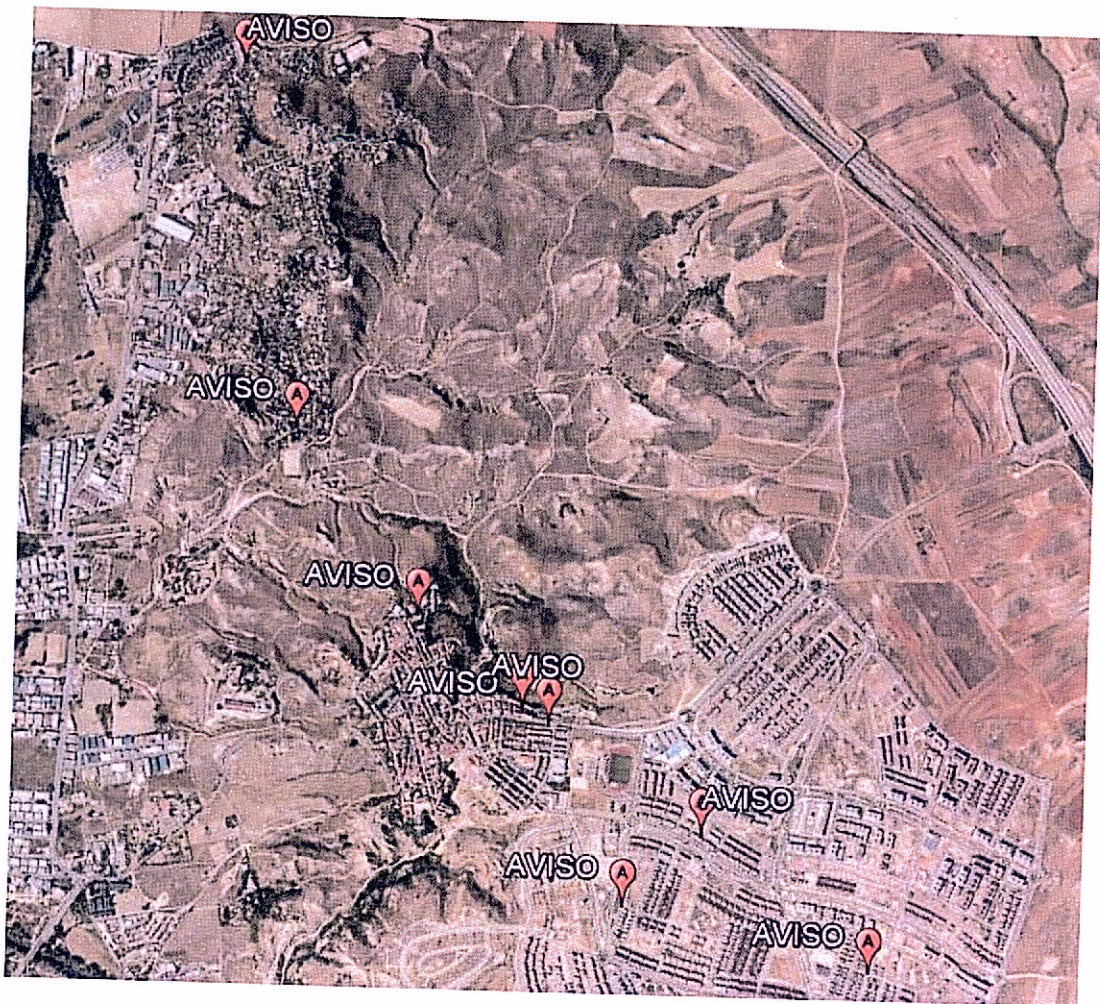
ZONAS DONDE SE HAN RECIBIDO AVISOS

Como se puede observar los avisos de roedores se han recibido en zonas muy dispersas, en algunos casos como los recibidos en el casco urbano se ha observado suciedad en los pozos en otros caso se encuentran en zonas perimetrales y en otros casos la zona estaba cercana a una casa abandonada.

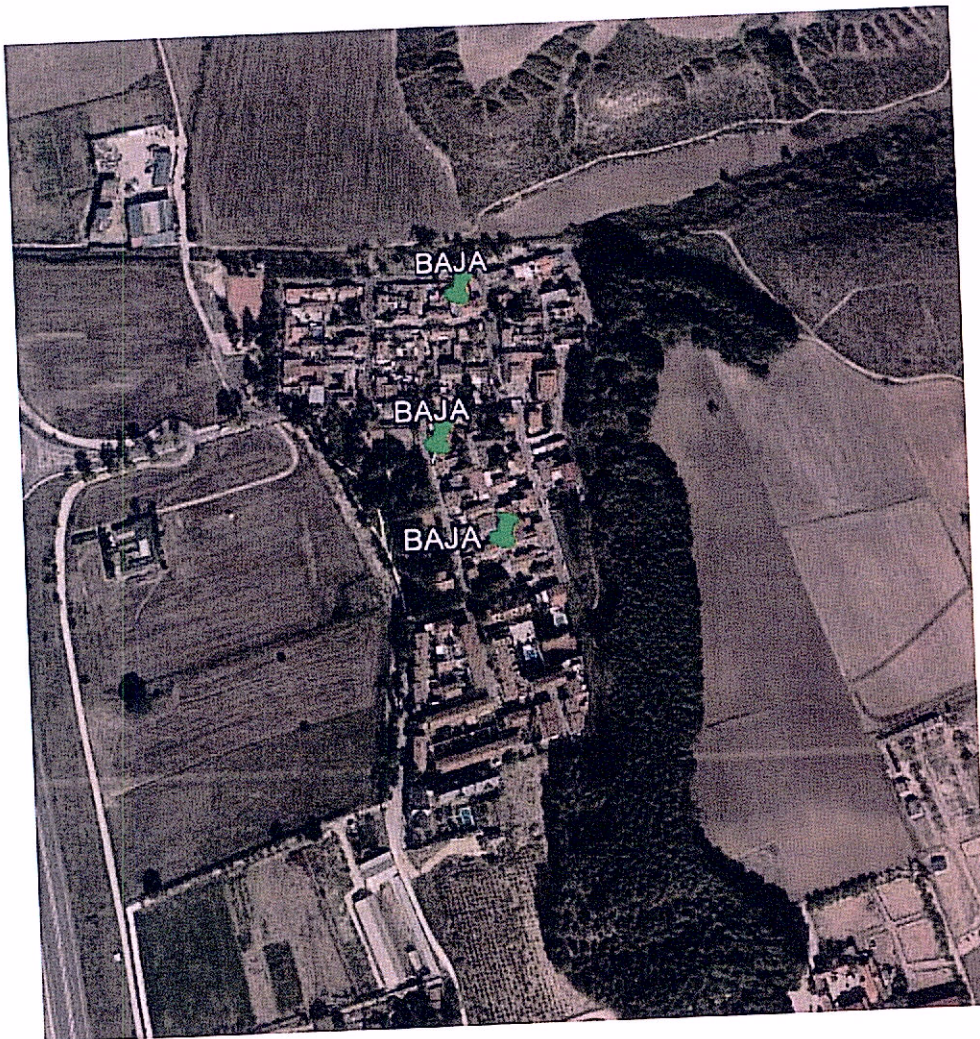
BELVIS DEL JARAMA

Como en el resto del municipio el grado de infestación es muy bajo

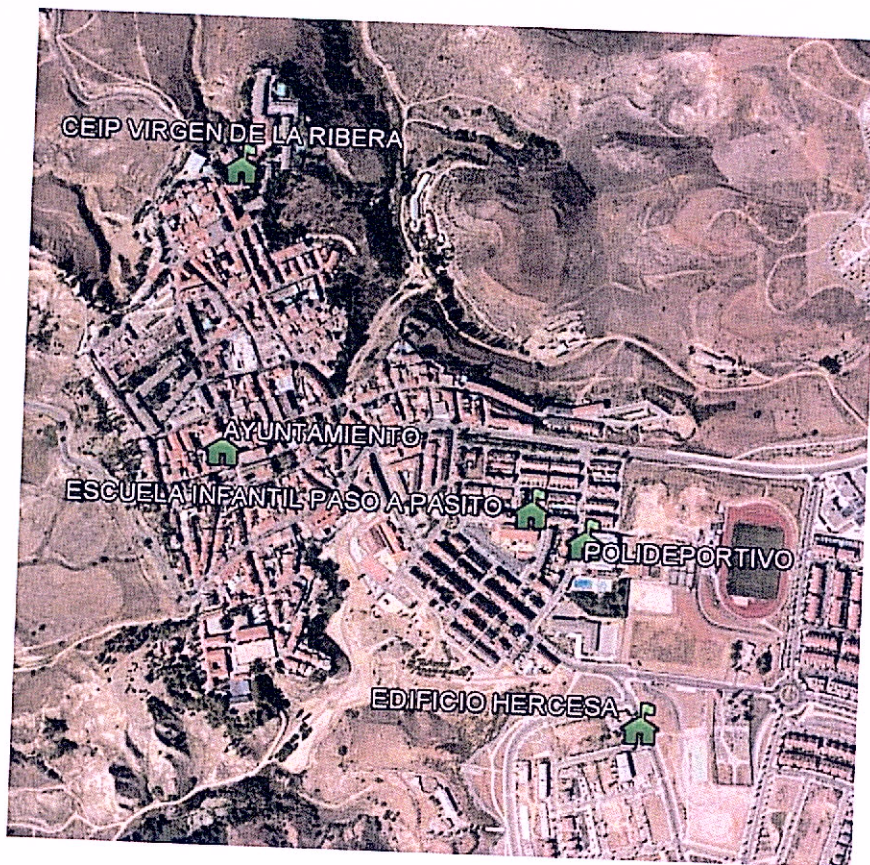
MAPA DE RIESGO DE EDIFICIOS SEGÚN AVISOS ATENDIDOS

Dentro de los edificios destacamos el caso del Colegio Público Virgen de la Ribera en el que se han atendido múltiples avisos por hormigas, ratas y cucarachas, la ubicación del centro cercana a zona verdes puede ocasionar el que este centro sea mas conflictivo a la hora de controlar las plagas

En segundo lugar encontramos la E.I. Paso a Pasito donde se da un problema reiterativo de hormigas

Los edificios deben extremar la limpieza y mantener la integridad estructural del edificio

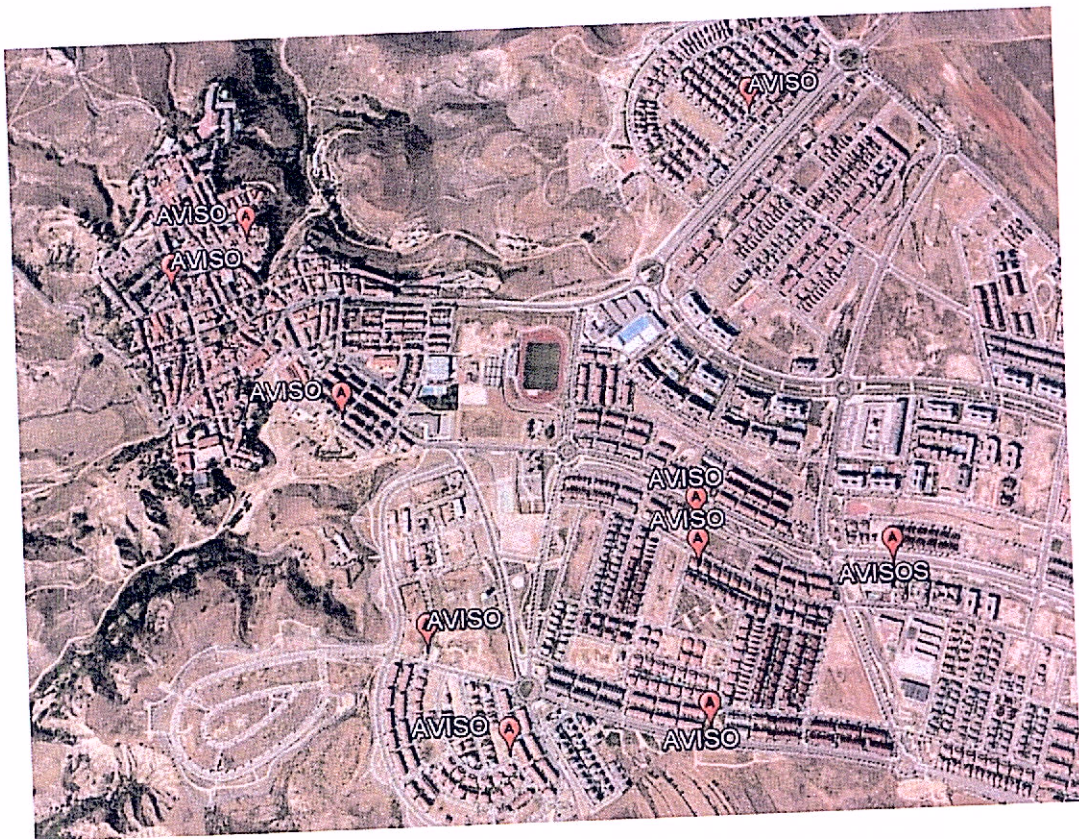
ZONA DONDE SE HAN RECIBIDO LOS AVISOS DE DESINSECTACION

Como se ve en el plano los avisos se encuentran dispersos, además no se han repetido en ninguna zona por lo que se tratan de casos puntuales no son indicativos de riesgo.
